cTrap tuotteen suoriutuminen kotimaisessa koulukohteessa + flec mittaustulokset

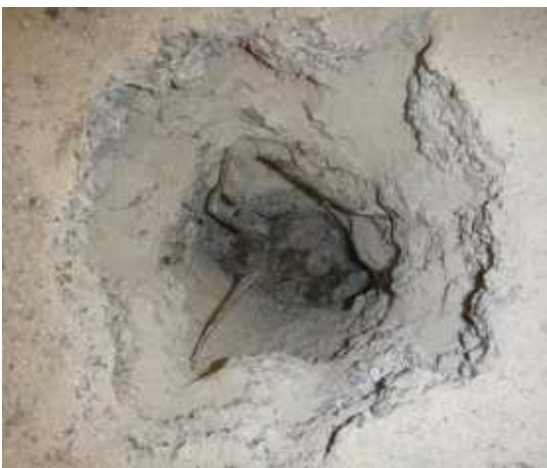
Kuva 1. Luokkatilan 2 rakenneavaus alapohjaan

Rakenneavaus tehtiin luokkatilan 2 alapohjarakenteeseen, josta oli poistettu vanha vinyylilaattalattia (kuva 1 ja 2). Rakenneavaus tehtiin 18.11.2015.

- pintavalu 110 mm
- bitumikerros
- betonilaatta 240 mm
- täyttöhiekka

Luokkahuoneesta 2 tehdyt kosteusmittaukset osoittavat, että kosteutta löytyy vasta laatan alaosasta eli ainakin mittaushetkellä pintabetoni on ollut kuiva. On toki mahdollista, että jossain vaiheessa betoni on ollut märkänä ja tämä on aiheuttanut muovimattoliimojen sekä itse vinyylimaton hajoamisreaktion.
